Il restauro del Pianoforte Carl Bowitz della Fondazione Musicale Masiero e Centanin

Relazione sull'intervento di restauro del Pianoforte Carl Bowitz bürgl. Fortepianomacher In Wien

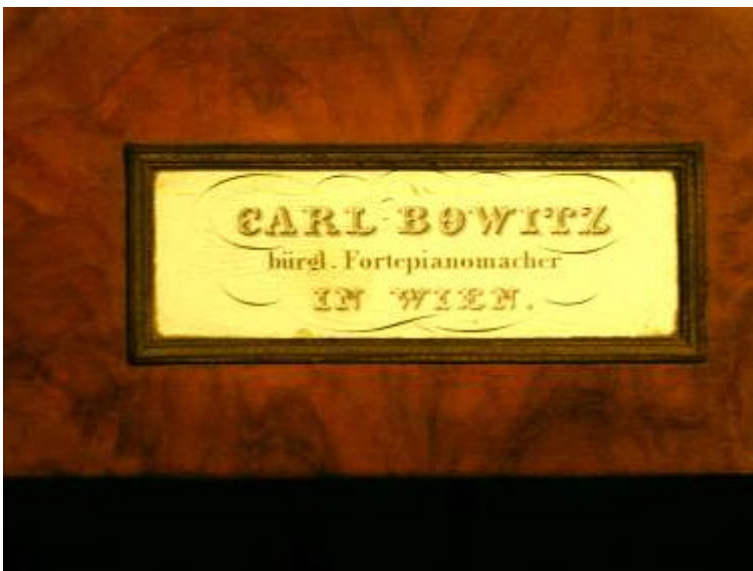
Particolare della targhetta

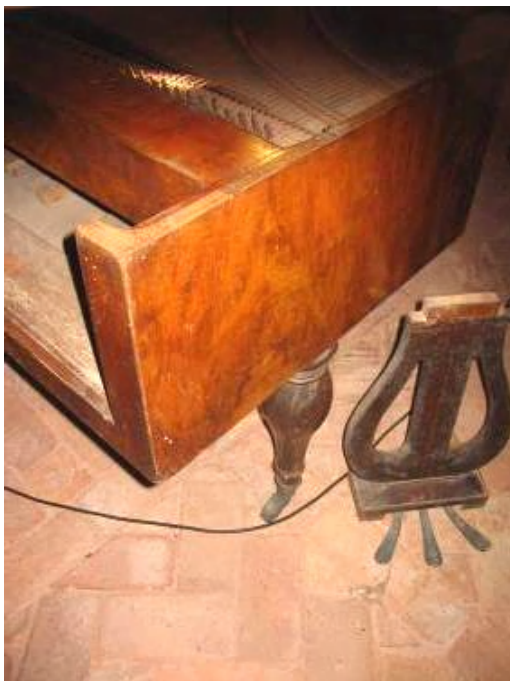
Lo strumento, sottoposto preventivamente ad una pulitura e disinfestazione, presentava abrasioni, ammaccature e lacune varie nella struttura lignea e nella pregevole lastronatura in noce; in più punti era deteriorato da insetti xilofagi e le gambe e la pedaliera risultavano compromesse dal marciume nella parte inferiore; un attento esame rivelava tuttavia la condizione originale della vernice del mobile, della sua struttura e degli elementi costitutivi l'apparato meccanico. Pur rivelando numerosi interventi di riparazione, alcuni dei quali maldestri, aveva peraltro conservato quasi interamente gli elementi originali e la tavola armonica si presentava integra.

Particolare della gamba destra e pedaliera

Le gambe e la pedaliera, naturalmente più soggette a deterioramento, sono state ricostruite nella parte inferiore e consolidate mediante l'inserimento di grossi duri.

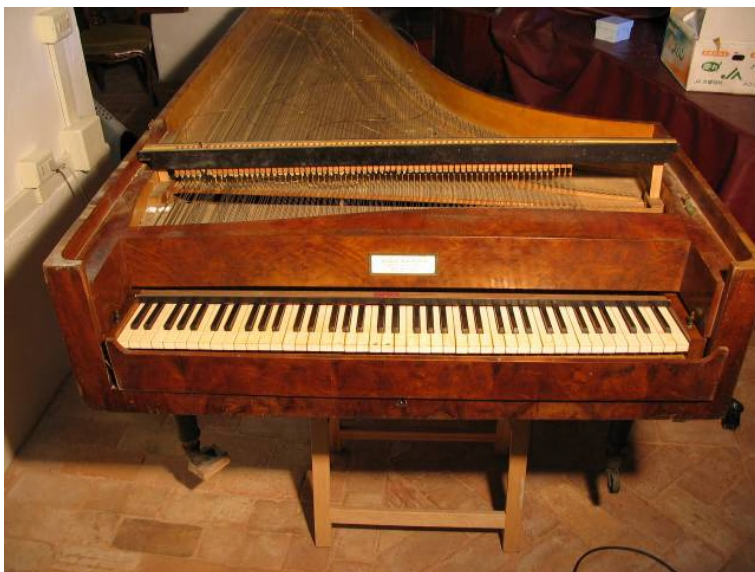
Particolare della tastiera

La tastiera, in avorio, non presentava lacune o sostituzioni e conservava per intero le palette originali. Una decina di queste, nella parte centrale della tastiera ovviamente più usata, risultavano tuttavia variamente consumate. Si è dovuto resistere alla tentazione di conservarle, come testimonianza inesorabile dell'uso e della storia dello strumento; minuscole scheggiature avrebbero però costituito pericolo per le dita del pianista, per cui inevitabile si è rivelata la loro sostituzione, per la quale ci si è valse di materiale di recupero di altri strumenti.

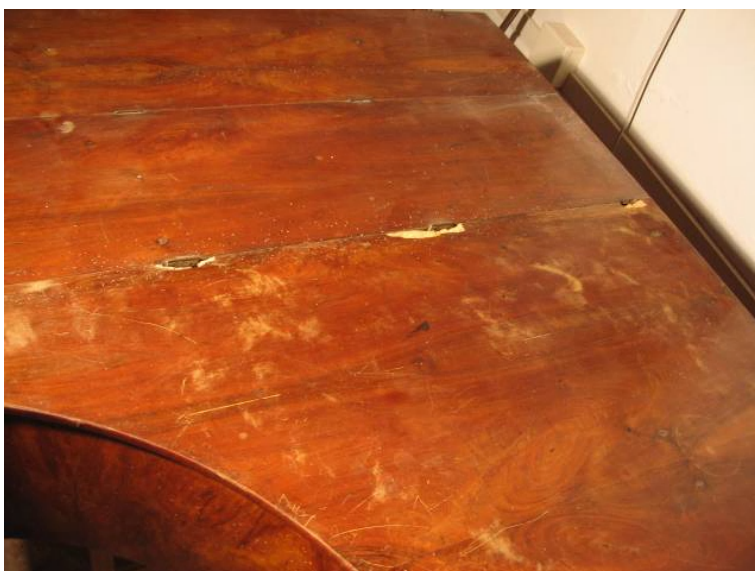
Particolare del coperchio

Presentava ammaccature, graffi, abrasioni e tarlature. La vernice risultava tuttavia originale con una colorazione tenue ottenuta, secondo una delle prassi in uso all'epoca, con estratto di robbia.

Al restauro del mobile si è provveduto mediante operazioni di integrazione di parti mancanti, l'applicazione delle relative porzioni di lastronatura utilizzando pezzi di recupero dello spessore di circa 1 mm, l'applicazione di prodotti consolidanti e la stuccatura di superfici tarlate.

Il ricondizionamento delle superfici danneggiate da ammaccature, prevedendo di non intaccare lo strato di vernice originale, è stata tentata con risultati abbastanza soddisfacenti, con metodi meccanici e con l'ausilio di liquidi appositi.

L'uniformità dell'aspetto della vernice applicata alle parti aggiunte rispetto alla vernice originale è stata raggiunta grazie innanzitutto all'utilizzazione di supporti lignei dell'epoca e mediante una leggera colorazione all'alizarina.

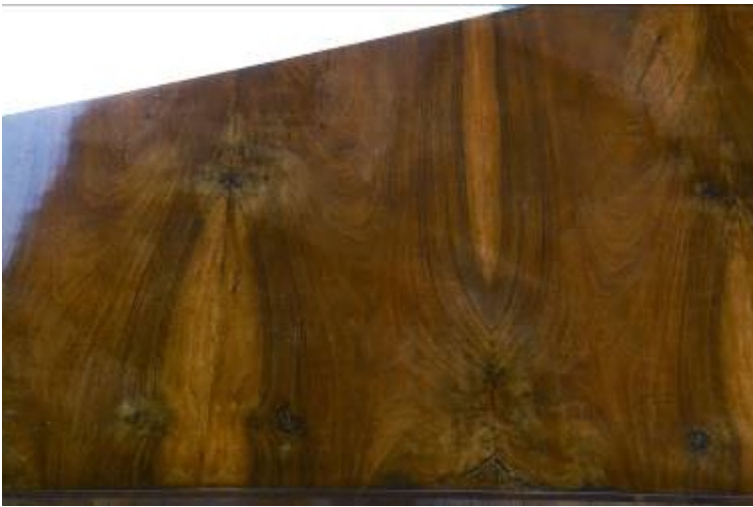
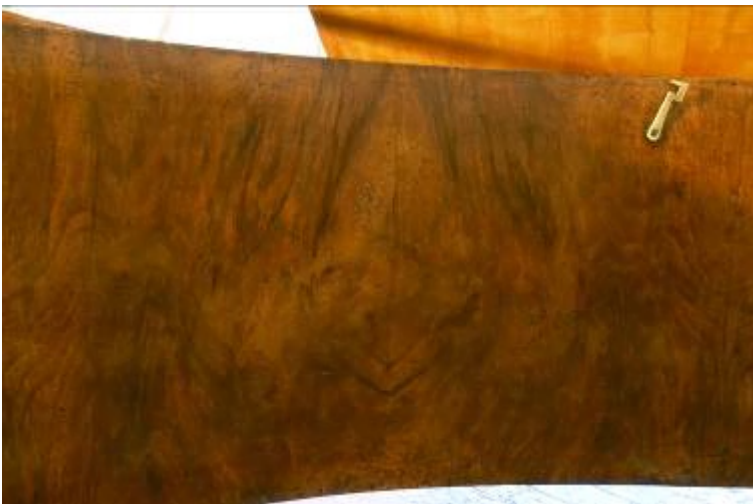
Dopo il restauro foto coperchio e particolari del mobile:

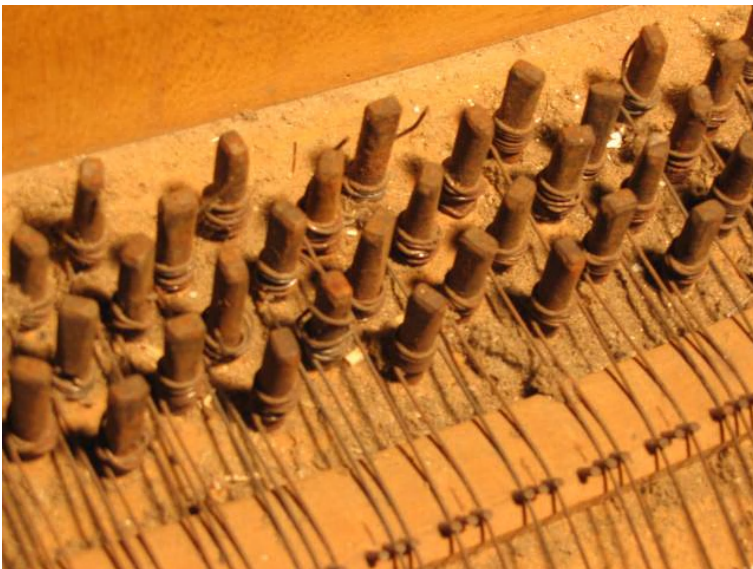
Particolare della cordiera

L'armatura delle corde si presentava originale nell'80% dei casi e per il restante 20% sostituita con materiale ottocentesco.

Le caviglie, a testa schiacciata e ovviamente senza buco, risultavano del pari sostituite nella stessa misura. Alcune caviglie nella zona dei bassi e per alcune corde filate presentavano un buco d'attacco prodotto con punzoni a caldo.

Il tentativo di recuperare le corde originali è fallito a causa dell'eccessiva ossidazione, della conseguente inevitabile mancanza di uniformità di spessore che si sarebbe rivelata incompatibile con una resa sonora accettabile.

Per la sostituzione delle corde è stato esaminato il materiale oggi prodotto dai fabbricanti specializzati Malcolm Rose, Ormiston, Zukerman, Pure Sound, e Mark Vogel. La scelta è caduta sul ferro Westfalico di Vogel, più simile al materiale originale.

Le caviglie originali sono state inserite nel pancone avvolgendo la prima porzione di corda su se stessa secondo il metodo in uso all'epoca.

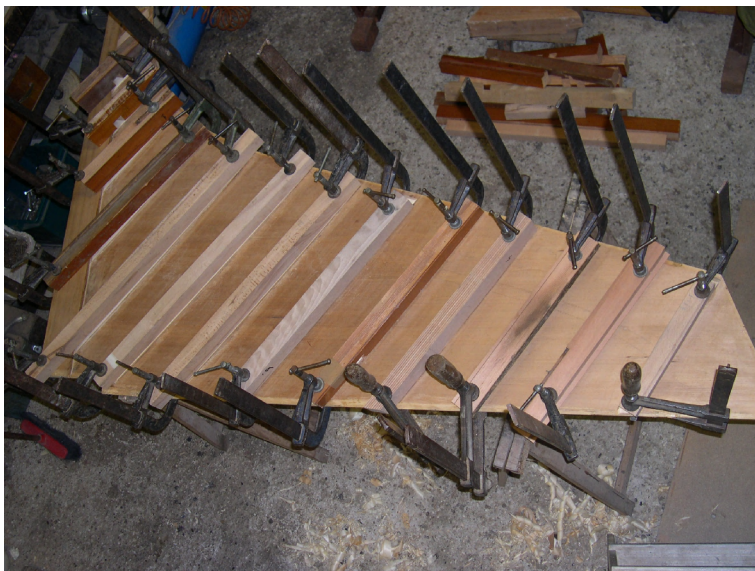
Foto tavola catene

La tavola del Pianoforte oggetto del restauro si presentava incollata nel solo lato lungo (secondo la prassi dell'epoca) integra e senza fenditure, ma con alcune catene parzialmente scollate, e curvata nel senso opposto a quello dovuto, per effetto della modificazione fisica provocata dal passare del tempo e dalla costante pressione delle corde sul ponticello.

Inevitabile (volendo ripristinare nello strumento le sue caratteristiche sonore) è risultata quindi la scollatura delle catene e il reincollaggio con la necessaria curvatura originale.

Ad una verifica accurata il somiere è risultato integro e perfettamente solido, ciò che ne ha evitato la rimozione e riparazione. Si è provveduto, unicamente per sicurezza, a inserire duroni di legno per consolidare l'ancoraggio alla struttura generale.

Anche i contrafforti della cassa sono stati stabilizzati mediante incollature e riempimento di fessure e fenditure l'inserimento di qualche durone.

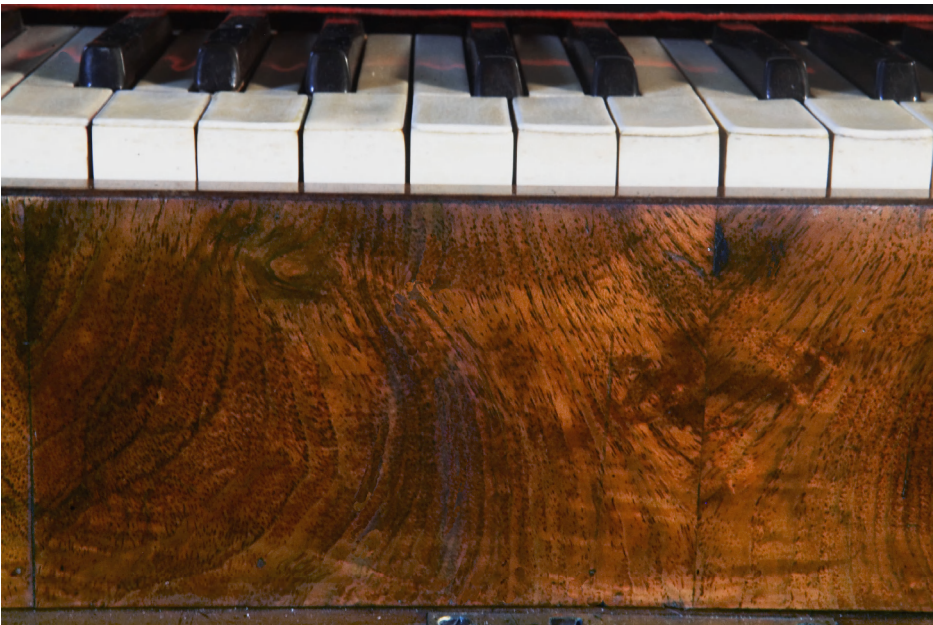
La tastiera restaurata
