Il restauro del Pianoforte Carl Bowitz della Fondazione Musicale Masiero e Centanin

Relazione sull'intervento di restauro del Pianoforte Carl Bowitz bürgl. Fortepianomacher In Wien

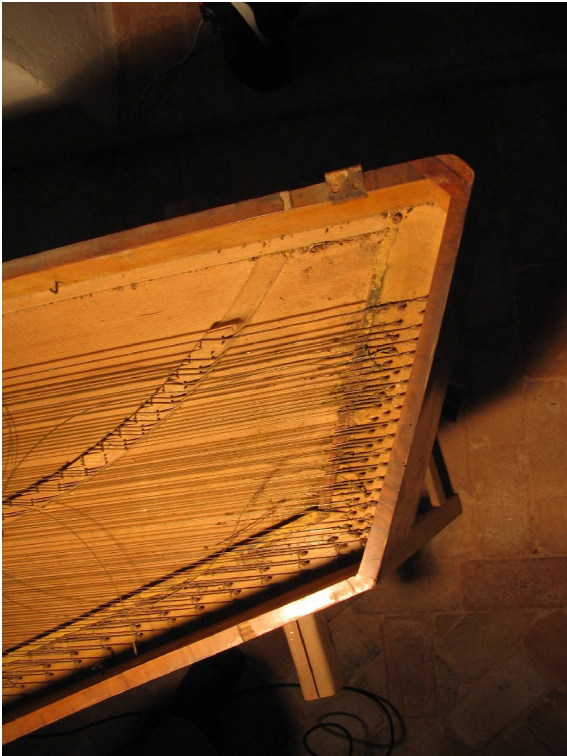
La misurazione dei diametri delle corde e della loro parte vibrante ha rivelato, da parte del costruttore, criteri di scelta simili a quelli riscontrati in pianoforti della stessa epoca e in particolare a quelli adottati da Conrad Graf.

Il tentativo di recuperare le corde originali è fallito a causa dell'eccessiva ossidazione, della conseguente inevitabile mancanza di uniformità di spessore che si sarebbe rivelata incompatibile con una resa sonora accettabile.

Per la sostituzione delle corde è stato esaminato il materiale oggi prodotto dai fabbricanti specializzati Malcolm Rose, Ormiston, Zukerman, Pure Sound, e Mark Vogel. La scelta è caduta sul ferro Westfalico di Vogel, più simile al materiale originale.
